SOPA19 VII congreso internacional de socialización del patrimonio en el medio rural

Revalorización de la arquitectura vernácula de
Jonacatepec, Morelos

*José Fausto Bustamante Figueroa+Norma Angélica Juárez Salomo_ Universidad Autónoma
del Estado de Morelos_ MÉXICO*

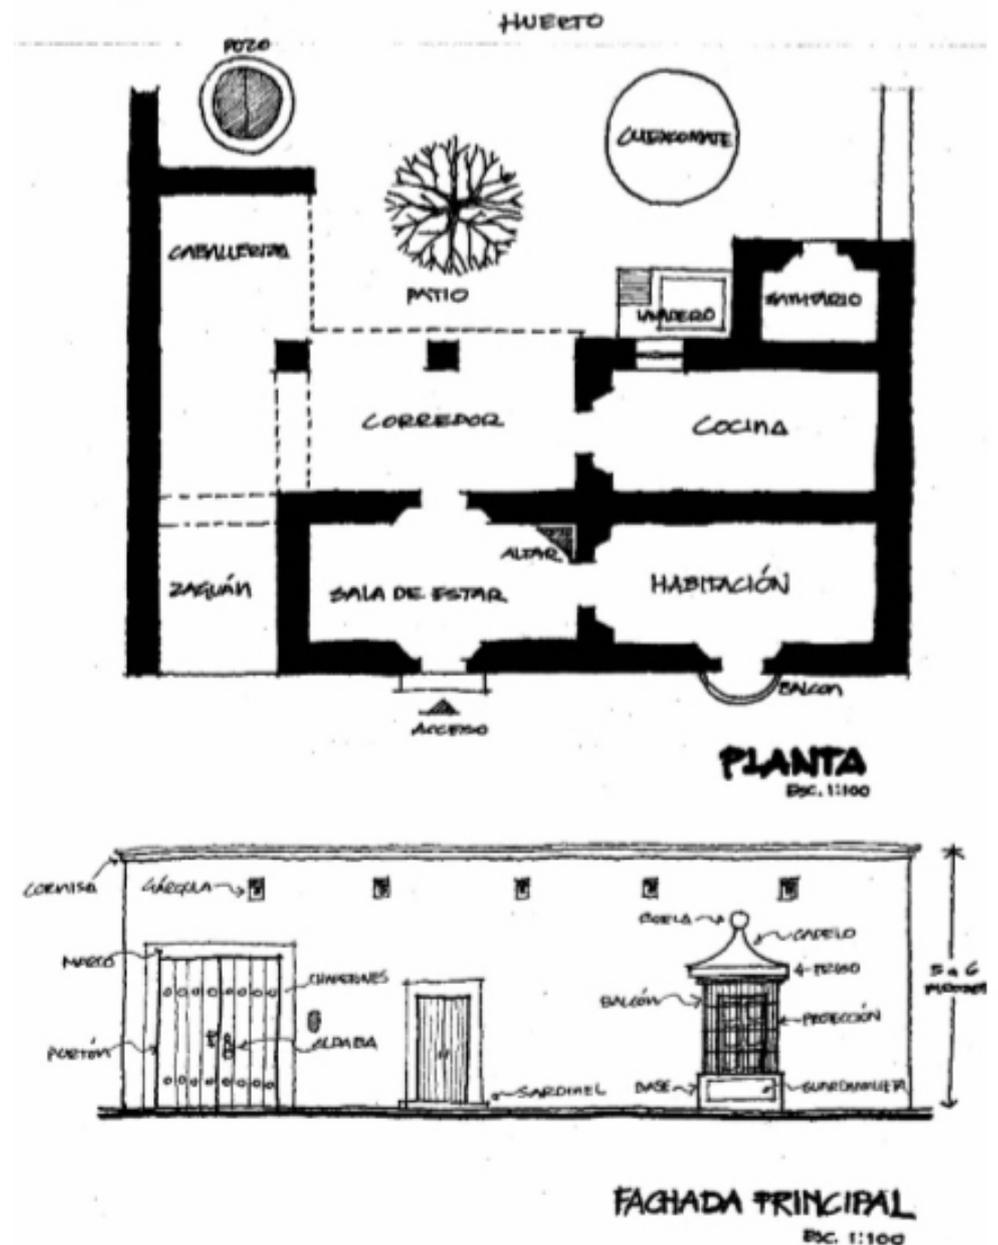
La vivienda básica constaba de recámaras, sala de estar, cocina, corredor, letrina y patio trasero. Conforme eran sus posibilidades se complementaba con otros espacios como lavadero o pileta, pozo de agua, zaguán, fuente, *cuexcomate* o granero, huerto e incluso caballerizas. En la imagen se observa un prototipo de vivienda básica tradicional. Puede advertirse la disposición de los espacios con las recámaras hacia la calle, el acceso principal daba hacia un recibidor o estancia y ésta a su vez con el corredor en la parte trasera. La cocina se comunicaba con el corredor o con las recámaras pero siempre separada de éstas. Algunas viviendas contaban además con un zaguán como entrada hacia sus patios traseros y huertas. El acceso a éste era en ocasiones enmarcado con cantera o algún otro material y en la parte superior algún detalle como hornacinas o nichos en los que se colocaba algún elemento ritual que evidenciaba la religión de quien habitaba esa casa. En ocasiones se incluía una crujía inmediata a la parte trasera del zaguán y era destinada a las caballerizas que posteriormente fueron cuartos de servicio, de construcción más llana que en el resto de la casa, con techumbres a base de entramados de madera que soportaban tejados (PERAZA, 2000:217).

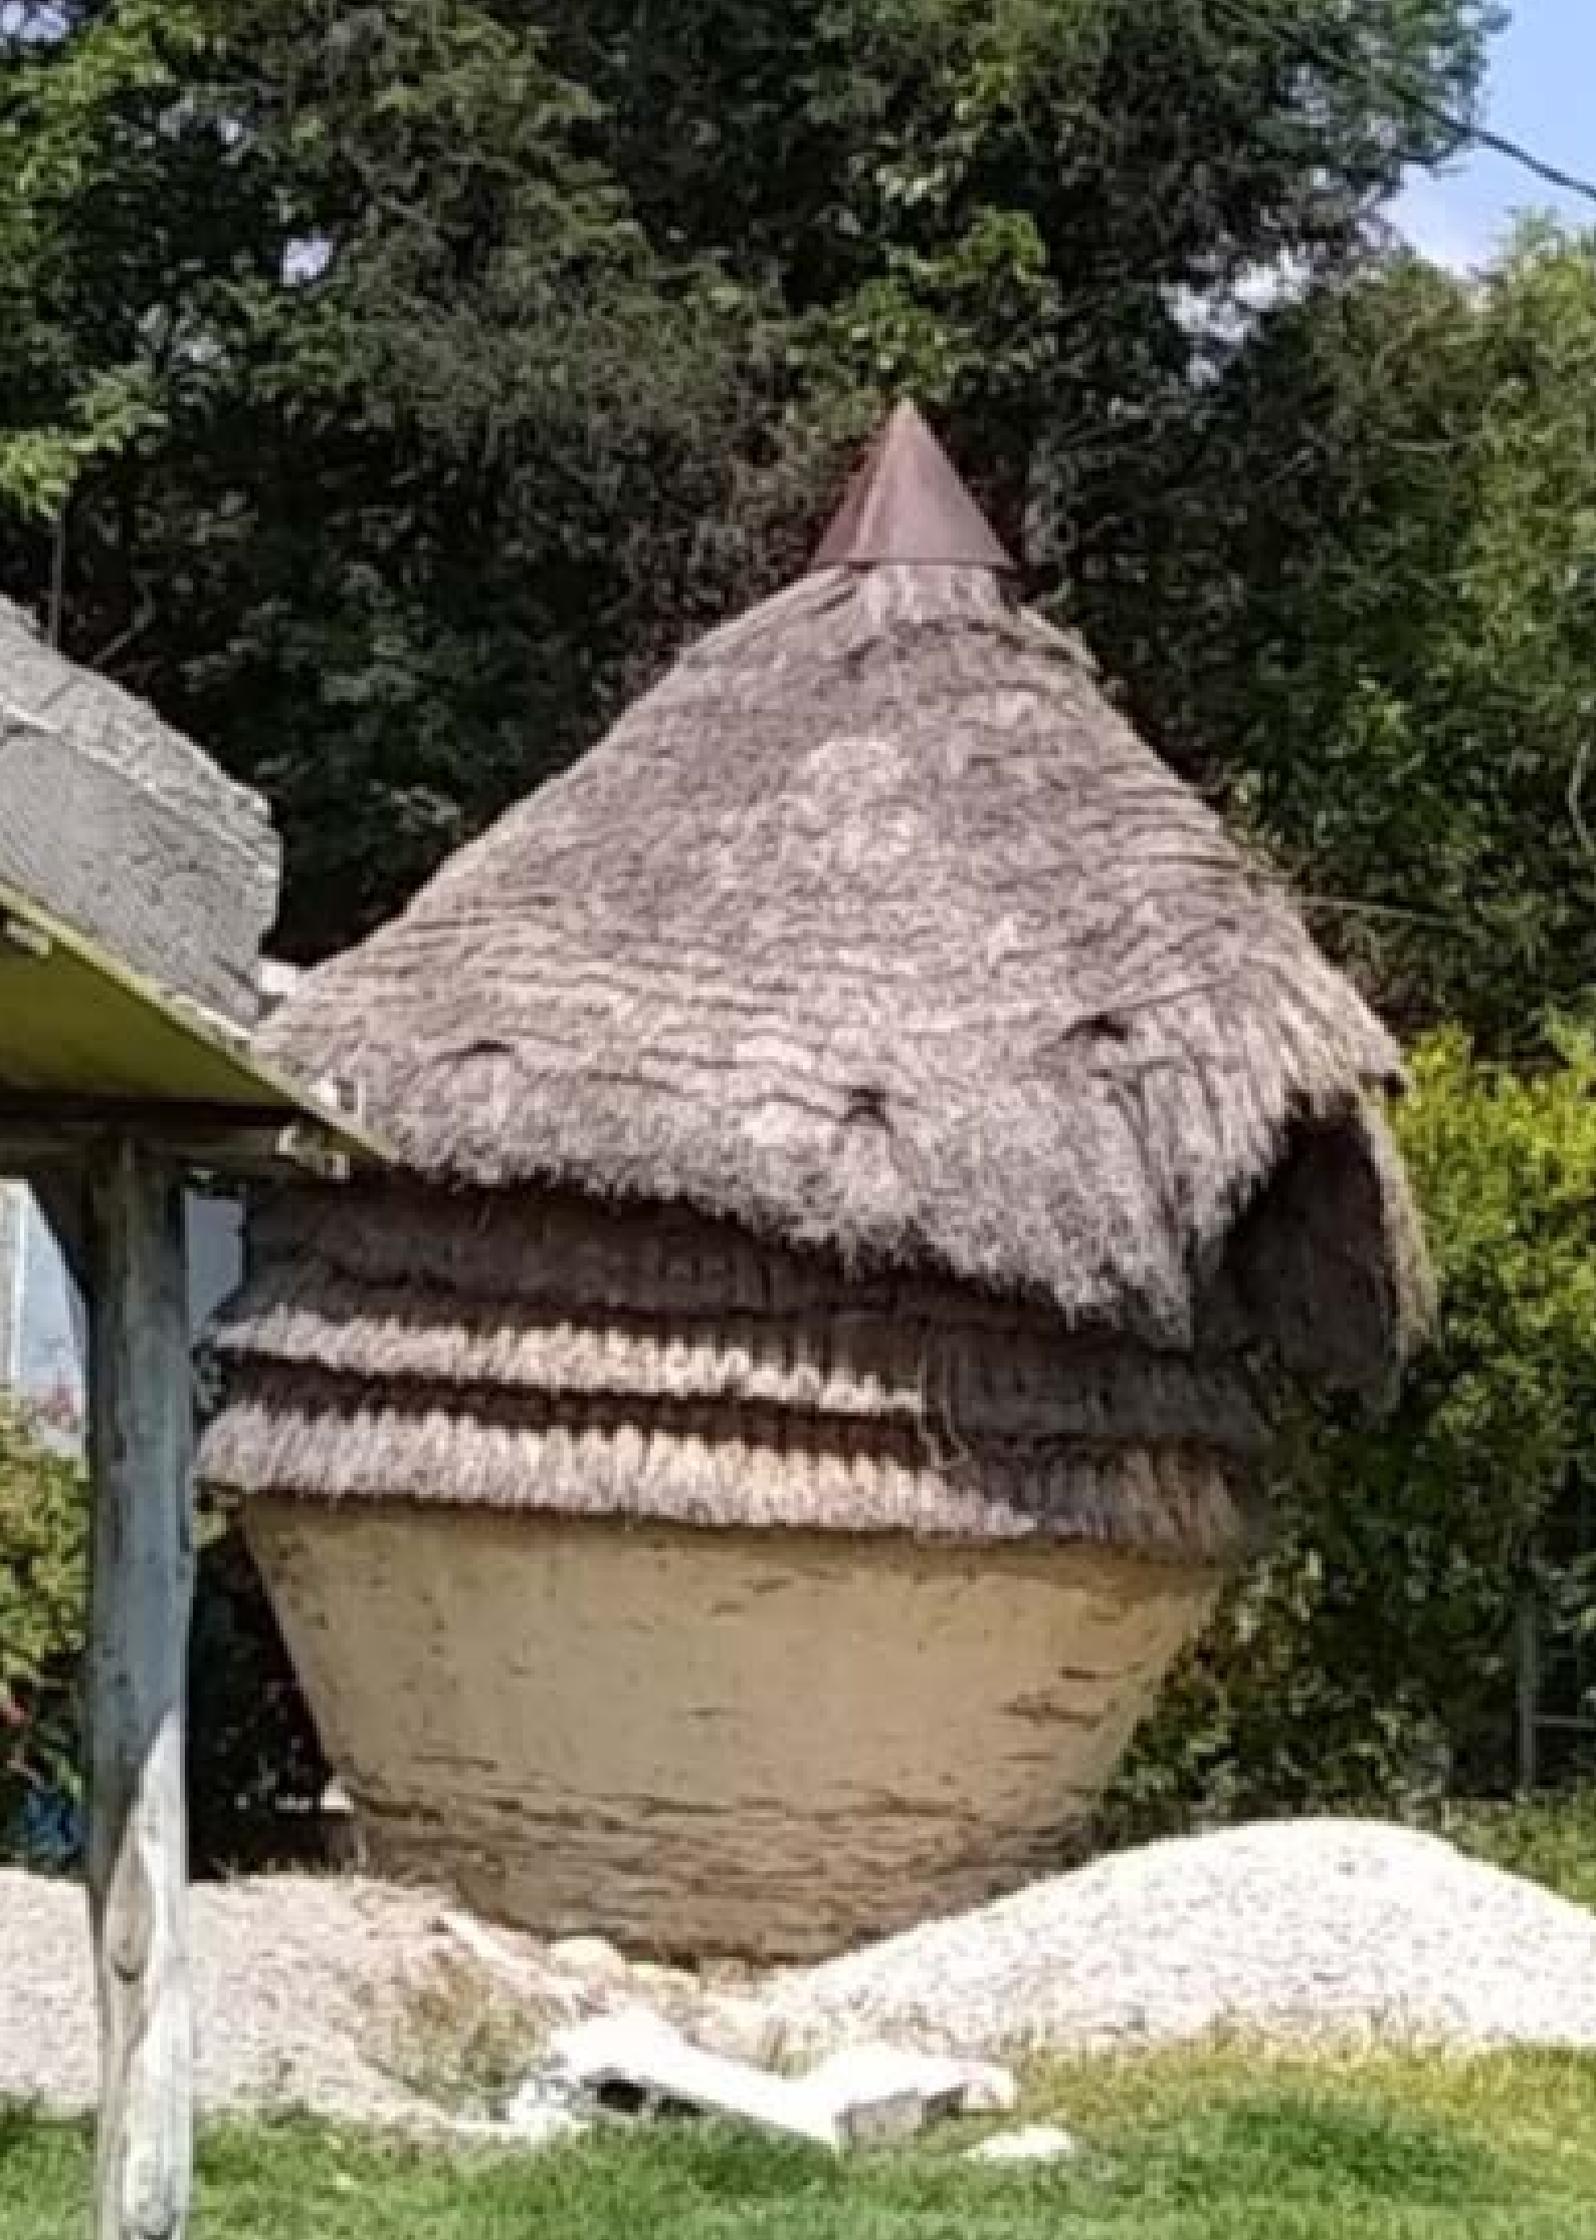
La arquitectura vernácula se encuentra estrechamente relacionada con los materiales y recursos ecológicos propios del lugar, así como las técnicas constructivas que la tradición cultural va heredando. Entre esos materiales podemos encontrar el uso de la piedra tanto para cimentar las casas como para forjar pisos, muros y techos. Como acabado en pisos también se utilizaron materiales a base de barro como cuarterones, en algunos casos se fueron alternando con piezas de loseta cerámica colocados en forma recta o a *cartabón*². Como material para la construcción de muros utilizaban adobe, un material milenario que combina ciertos elementos naturales como tierra, paja y excremento de animales para formar grandes bloques que se juntaban con mezclas de piedra y lodo. Las techumbres eran a base de entramados de vigas de madera, ya sea de forma plana o inclinados, como ya se ha descrito con anterioridad. Era común combinar ambos sistemas, con techos planos hacia la calle e inclinados hacia los patios interiores, éstos solo se cubrían con tejas de barro.

2. Del indoeur. *cartabont*, de *escartar*, partir en cuatro, del lat. *quartus*, a, um, el cuarto, la cuarta parte (CAMACHO, 1998). Se refiere a la forma de colocar la pieza a 45°, alternándola con piezas colocadas de forma recta.

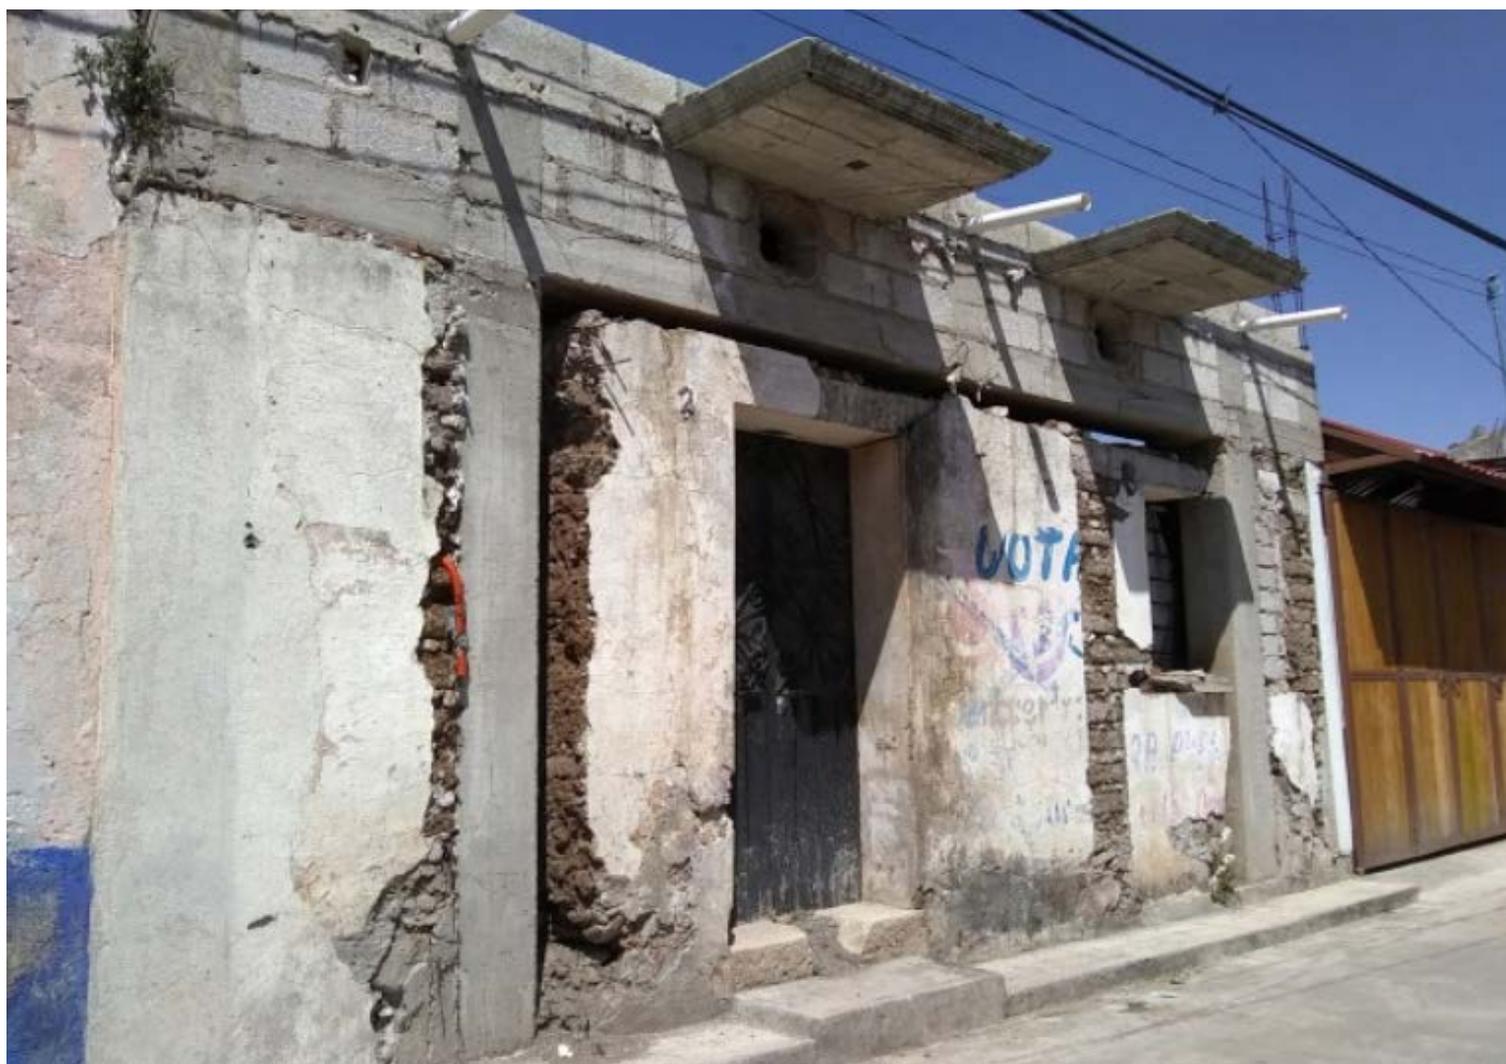
Posterior al sismo se ha dado una reconstrucción lenta pero muy necesaria; en el plano del patrimonio el INAH ha ido restaurando los edificios de carácter histórico como el Ex convento de San Agustín que se vio severamente dañado, las capillas barriales de San Martín y Santa Lucía, así como el reloj monumental de la plaza principal. Por su parte, la comunidad ha ido reconstruyendo sus hogares con sus propios recursos, el gobierno municipal les ha ayudado con material de construcción y dispensando las licencias de construcción de nuevas edificaciones. Desde luego esto ha ocasionado un descontrol y falta de supervisión, sobre todo en los inmuebles catalogados pues a falta de personal técnico y de regulación en términos constructivos los habitantes han reconstruido a su manera, sin seguir normas ni lineamientos a pesar de que el municipio cuenta con su Reglamento para la protección de la Imagen urbana el cual señala que las construcciones de carácter histórico estarán sujetas a las disposiciones técnicas que dictamine y apruebe el INAH.

Factores como el sismo del 19 de septiembre de 2017 han ocasionado aún más el deterioro patrimonial. Este sismo tuvo consecuencias en diversas dimensiones y debido a su movimiento ondulatorio y trepidatorio, su magnitud de 7.1 grados Richter y la cercanía con el epicentro (a sólo 12 kilómetros de Jonacatepec) fue devastador para la arquitectura y el imaginario social. Muchas construcciones sufrieron daños o colapsaron, sobre todo las construidas con adobe y puso en entredicho la seguridad de este material pero también dejó al descubierto la falta de mantenimiento de los inmuebles. Algunos propietarios de casas dañadas, incluso de inmuebles catalogados por el INAH, ante el temor del colapso de sus viviendas y la falta de liquidez para reconstruirlas o repararlas optaron por demolerlas totalmente.

Varios aspectos contribuyen al deterioro de las viviendas: ya sea su alta sensibilidad a la humedad y su baja resistencia estructural. El agua puede ser un factor de transformación de la tierra construida en suelo natural pues al golpear el agua superficies de muros o cubiertas va provocando su erosión. Al penetrar el agua en las estructuras modifica su forma, dimensiones y resistencia, siendo esta la causa de fisuras y grietas por contracciones y dilataciones cíclicas, además de generar el desarrollo de vegetación y fauna parásitas al interior de los muros (GUERRERO, 1994).

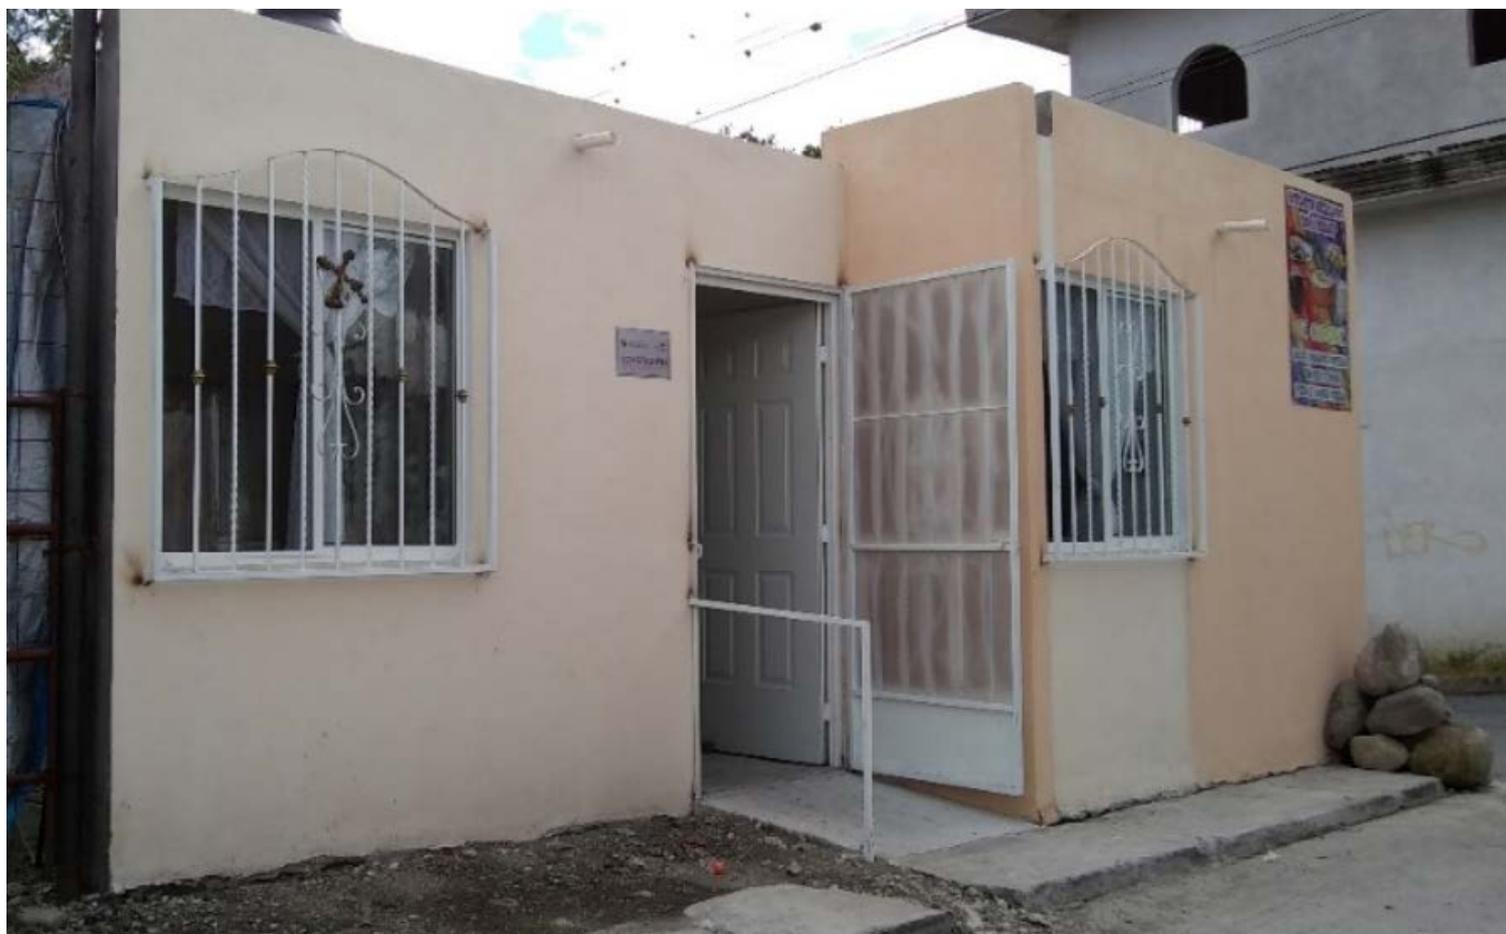
Ejemplo claro de ello es la construcción de viviendas para damnificados del sismo por parte de una fundación y del gobierno mediante el programa “Unidos por Morelos”. En Jonacatepec se entregaron siete de estas viviendas o pies de casa como una respuesta oportuna y bienintencionada a la necesidad urgente de recuperación de espacios habitables. Sin embargo distan de forma abismal de la vivienda vernácula típica de Jonacatepec, aun cuando se construyeron en el mismo centro histórico. De lo anterior se deduce que el mayor reto en esta etapa no es el desastre ocasionado por el sismo en sí sino el desastre social resultante, originado por el desconocimiento por parte de instituciones y gobierno en sus tres niveles. En la etapa de reconstrucción los recursos financieros para este fin se orientaron y fomentaron hacia los materiales industrializados y espacios desacordes con las formas y modos de vida propios del contexto sociocultural local (HERRERA, MEDINA, 2018:48).
